Asunto: Respuesta a oficio con Radicado CDMB No. 16051 de fecha 09 de octubre de 2018. Expediente DG-0061-2009.

EVALUACIÓN Y ANÁLISIS DGA

Fecha de la Visita	1- NOVIEMBRE -2018
Dirección de Correspondencia	Calle 18 No. 16-16 Barrio San Francisco
Empresa	AUTOMOTRIZ GBC SAS
Nit	901078013-1
Expediente	DG-0061-2009

INFORME TÉCNICO DE VISITA
SEGUIMIENTO, VIGILANCIA Y CONTROL AL DEPARTAMENTO DE GESTIÓN AMBIENTAL DGA

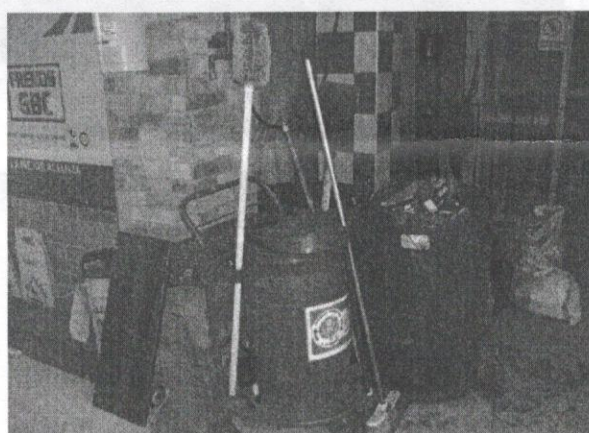
- ✓ Se evidencian puntos de acopio de los materiales resultantes de la actividad llevada a cabo por **AUTOMOTRIZ GBC SAS**.
- ✓ **AUTOMOTRIZ GBC SAS** posee una zona específica para el aprovechamiento de los aceites a través de un filtro, lo que ocasiona que no se generen vertimientos.

Imagen 1. Se observa el sitio de acopio de los residuos sólidos, así como de la chatarra

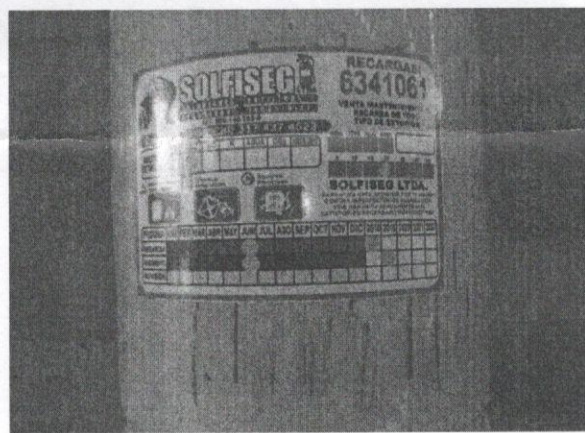
- ✓ **AUTOMOTRIZ GBC SAS** mantiene sus extintores recargados, además de ubicarlos en puntos estratégicos y con la debida señalización.
- ✓ Se observa un punto ecológico en el segundo piso debidamente rotulado y concorde con los colores dispuesto en la norma, el cuál de acuerdo con lo informado, normalmente se encuentra en el primer piso.

Imagen 2. Se evidencia que los extintores se encuentran recargados.

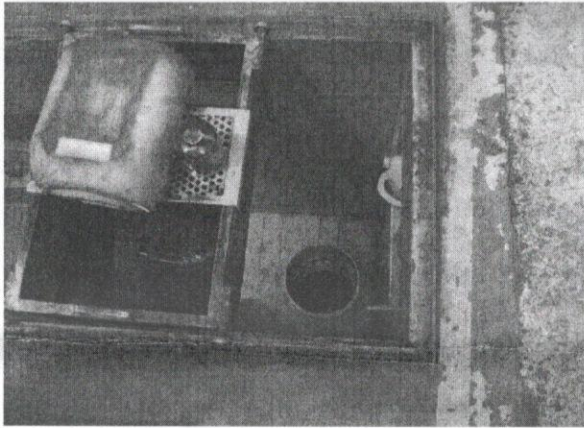
Imagen 3. Se ve el sitio donde se escurren los filtros para el aprovechamiento de los aceites y no generar vertimientos.

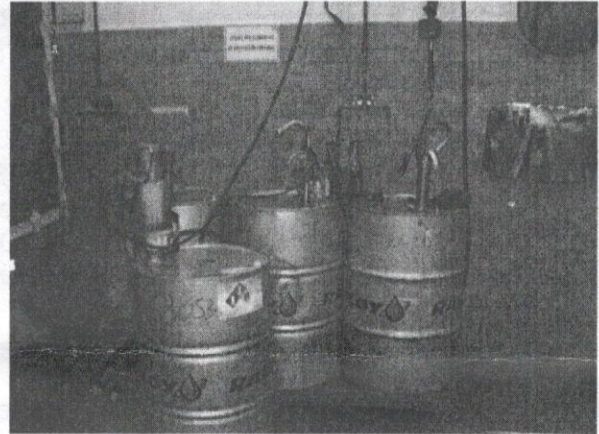
- ✓ Se realiza la disposición final de los residuos peligrosos de tipo aceite con el gestor autorizado CRUDESAN, tal como lo evidencian los certificados de los meses de Enero, Febrero, Abril de 2018.

Imagen 4. Se observa el punto de almacenamiento temporal de los aceites para ser entregados a CRUDESAN.

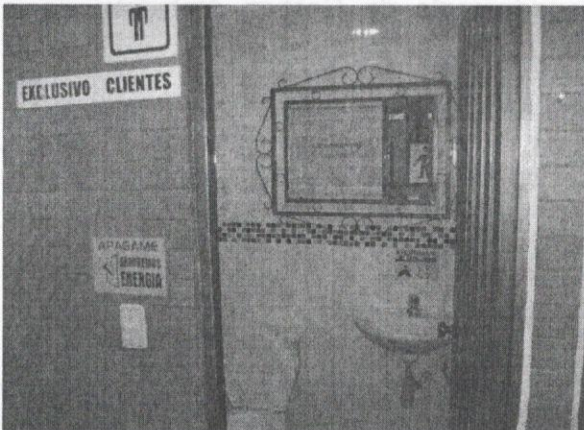
- ✓ Se evidencian carteles alusivos al ahorro de agua y energía en la zona de los baños, así como también se le recomienda a los funcionarios hacer uso de baldes para recoger el agua en las zonas de lavado de manos.

Imagen 5. Se evidencian mensajes alusivos al ahorro de agua y energía en el baño de los visitantes

- ✓ Es importante que **AUTOMOTRIZ GBC SAS** siga realizando campañas enfocadas al ahorro de agua y energía así como charlas capacitacionales cada semestre con esto obtenemos una mayor divulgación.

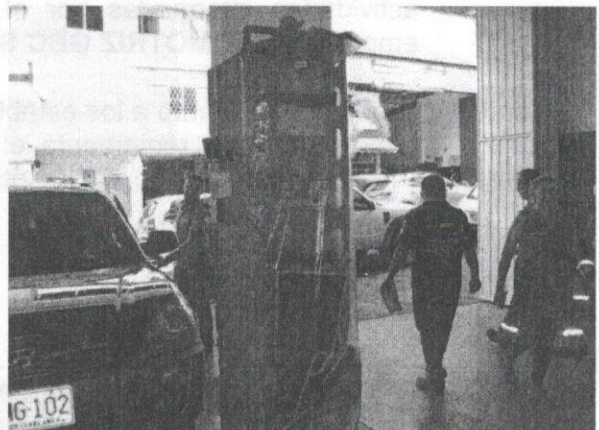
Imagen 6. Se ve la camilla dispuesta en la entrada del taller.

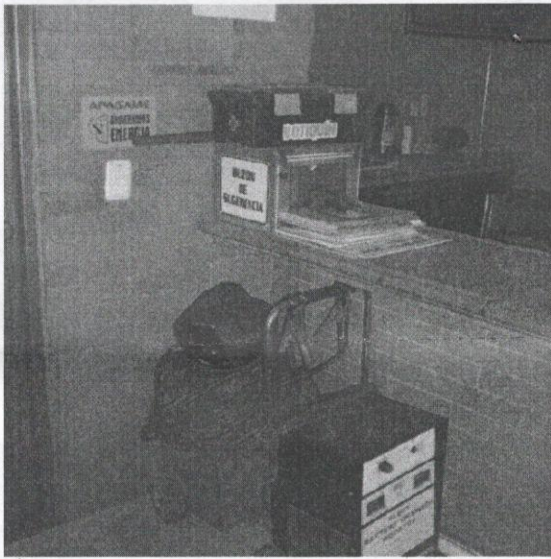
Imagen 7. Se observa el botiquin de emergencias colocado en la sala de espera.

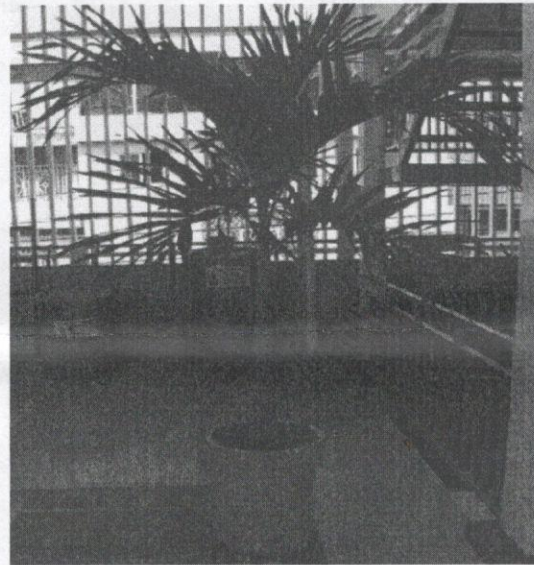
Imagen 8. Se aprecia la palmera dispuesta en un bote que funciona como maceta.

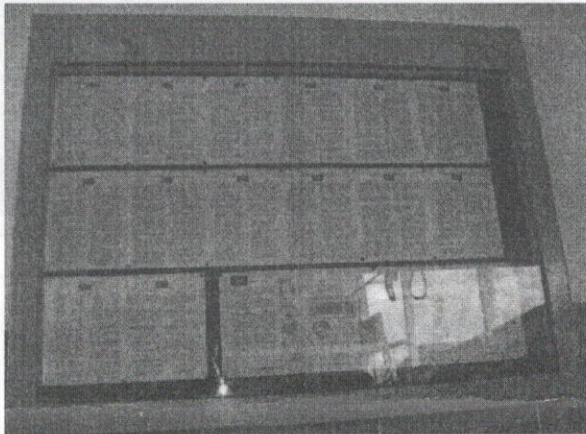
Imagen 9. Se evidencia el cartel donde está publicada la política ambiental.

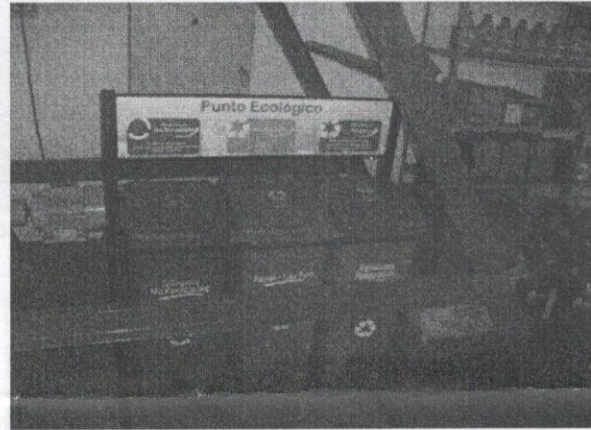
Imagen 10. Se observa el punto ecológico del primer piso, el cuál al momento de la visita estaba en el segundo piso.

- ✓ Se recomienda designar un segundo punto en la primera planta para la colocación del punto ecológico, con el fin de disponer de un punto en cada planta de **AUTOMOTRIZ GBC SAS**.

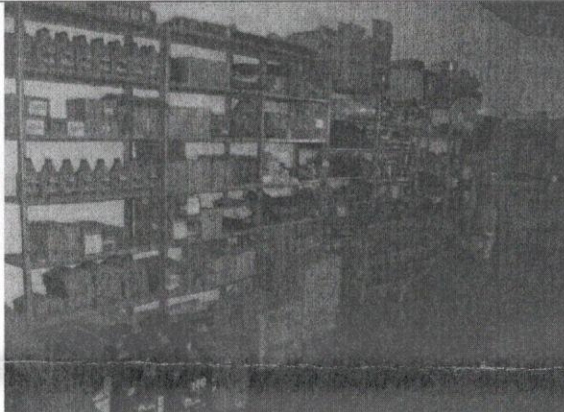
Imagen 11. Se evidencia el orden en la zona de almacenamiento usando la norma de las 5 s.

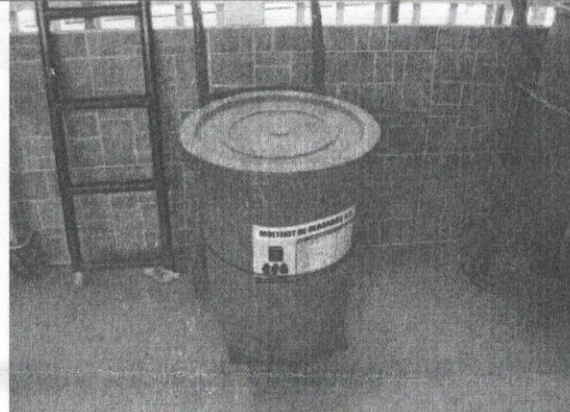
Imagen 12. Se observa el multikit de derrames

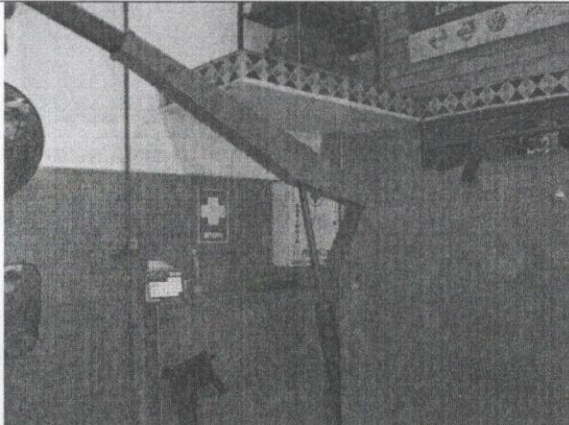
Imagen 13. Se observa el botiquin de primeros auxilios apuntalado en la pared.

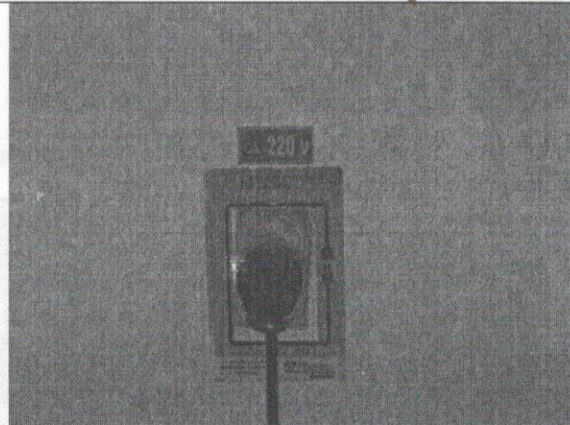
- ✓ Se ve encima de los enchufes la cantidad de voltaje siguiendo la recomendación dada por una profesional de la CDMB, sin embargo se recomienda usar un sistema de rotulado en la caja de controles de la energía eléctrica.

Imagen 14. Se aprecia que los enchufes tienen señalizado su voltaje.

- ✓ Se recomienda implementar un sistema de fácil entendimiento en la caja de los cortes de los controles de la energía eléctrica, por precaución ante fallas en **AUTOMOTRIZ GBC SAS**.

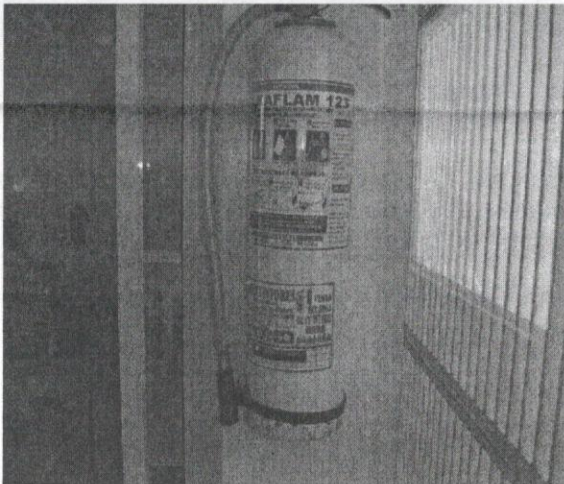
Imagen 15. Se evidencia el extintor "sokaflam" en la zona de oficinas.

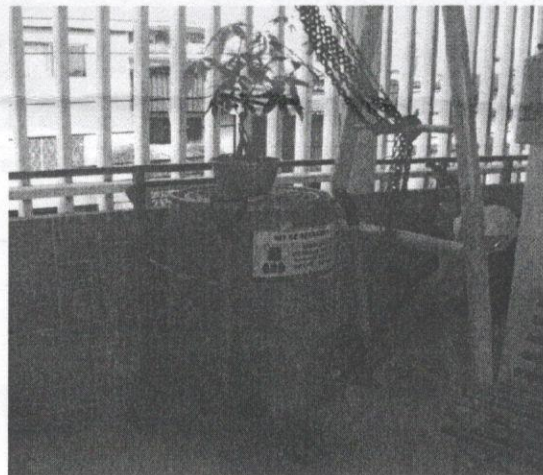
Imagen 16. Se evidencia el el kit de derrames de arena.

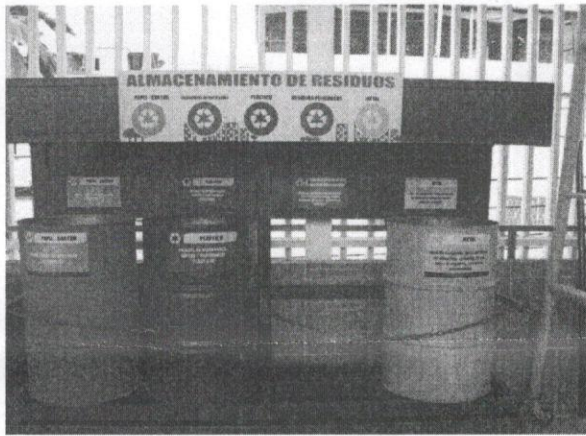
Imagen 17. Se evidencia el punto ecológico de la segunda planta.

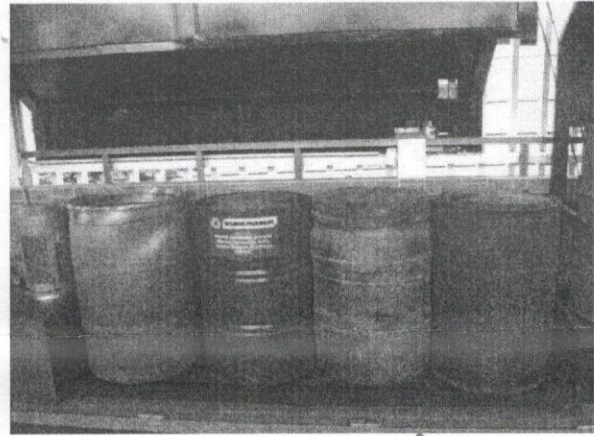
Imagen 18. Se observan las canecas donde se depositan los residuos peligrosos
